CASE  
NYBYG

# KÆMPEALTANER MED UDSIGT

Musikhuskvarteret  
i Aalborg

# AALBORGS STØRSTE ALTANER MED UDSIGT OVER LIMFJORDEN

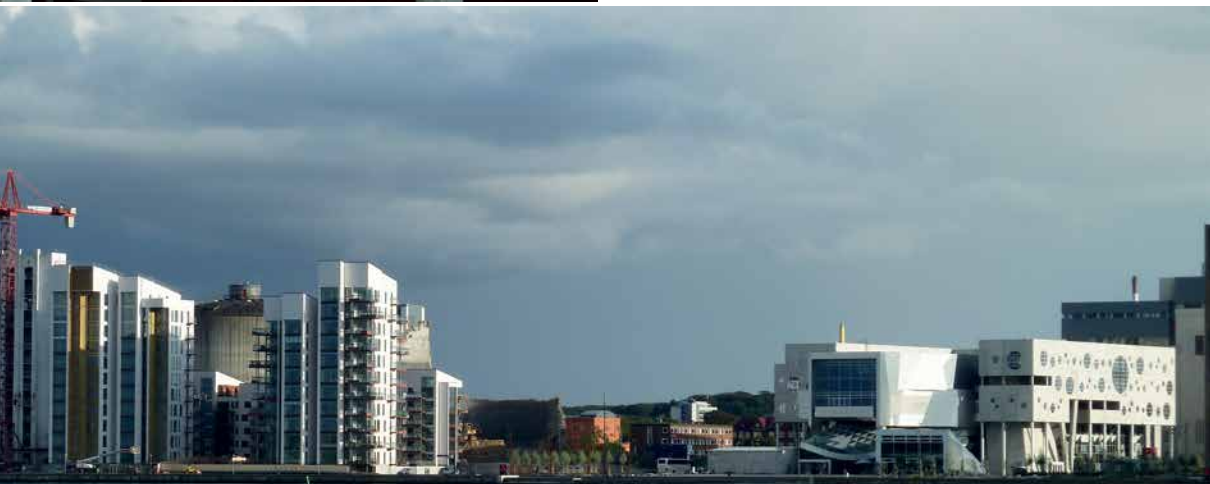
*Herover ses Musikhuskvarteret til venstre. Nærmeste nabo er Musikkens Hus, som ses til højre.*

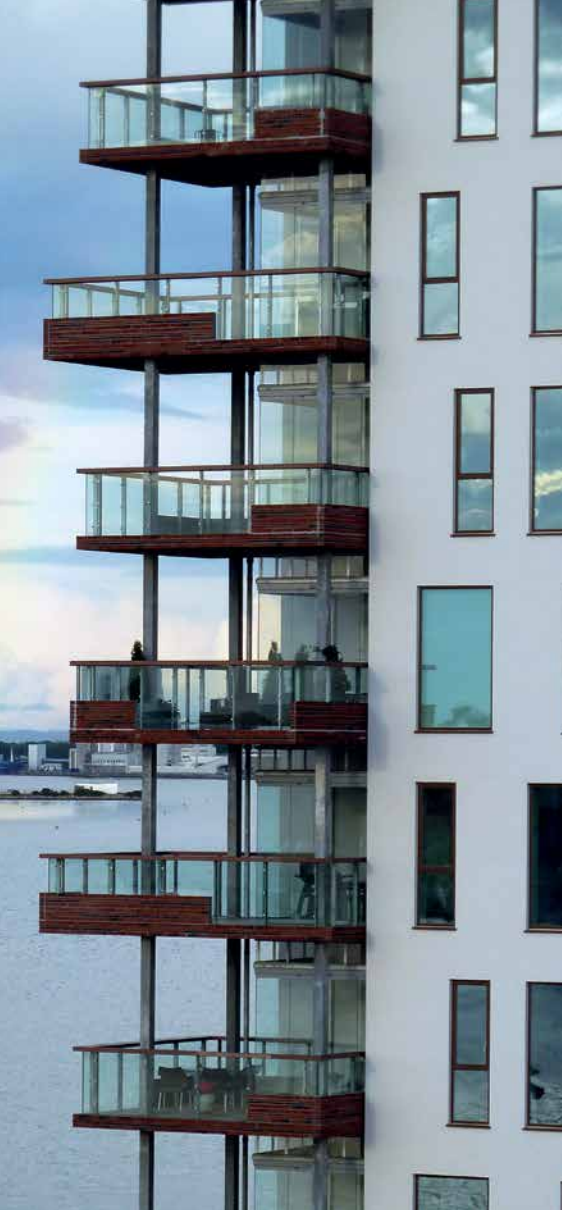
tion, hvor altanerne skulle hvile på tre søjler og hæftes fast på bygningen med beslag. Det gav nogle udfordringer, idet temperaturudsvingene hen over døgnet – og året – ville betyde, at søjlerne ville kunne bevæge sig op og ned med op til 1 cm i hver retning. Hvis man satte altanerne fast til bygningen med beslag, ville man risikere, at de med tiden ville kunne vride sig fri.

*"Vi var klar over, at vi blev nødt til at konstruere nogle særlige beslag, der kunne tillade altanpladen at vride og bevæge sig vertikalt sammen med søjlerne. Derfor fik vi i samarbejde med Bobach Stålentreprise udviklet nogle ret avancerede glidebeslag med en kapacitet på 6 ton vandret last, der tillod altanerne at bevæge sig".*

Glidebeslagene er kombineret med et kraftigt bærebeklag i hjørnet af altanen, så altanerne både har fået den nødvendige plads til at bevæge sig samtidig med, at altanerne holdes fast mod bygningen.

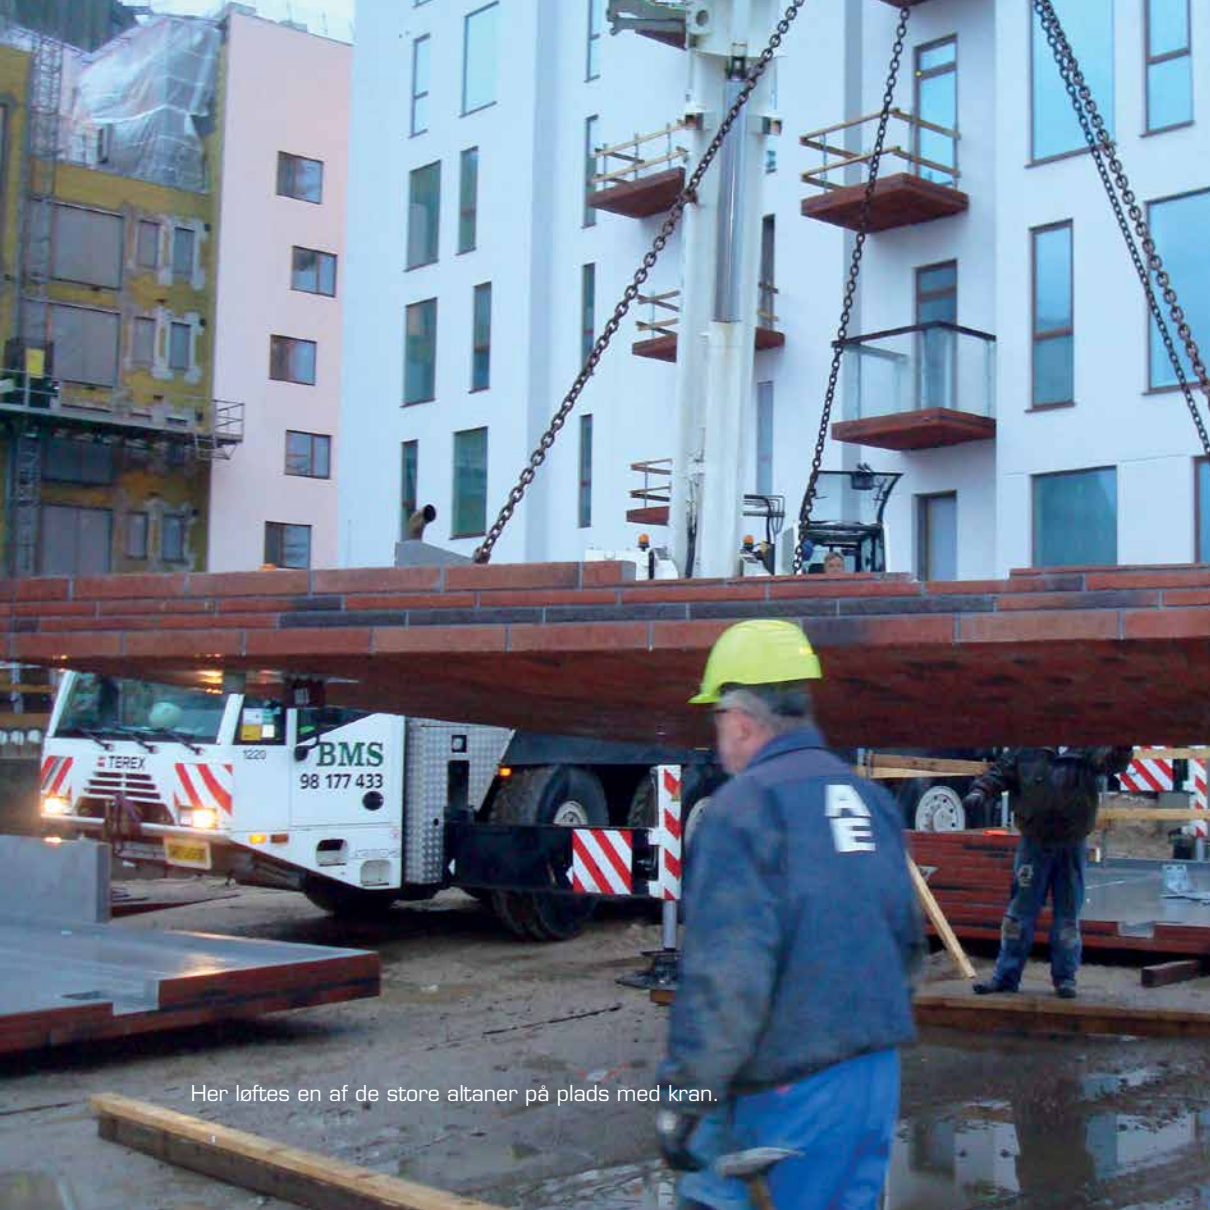
Her løftes en af de store altaner på plads med kran.

Bygningskroppen krager ud over altanen øverst oppe, hvilket umuliggjorde at de øverste altaner kunne løftes på plads med kran oppefra og ned. Altanen skulle i stedet vippes ind på plads fra siden. Det krævede et omfattende forarbejde at beregne den eksakte placering af modvægte på altanen for at sikre, at kranen løftede altanen op med netop den hældning, der muliggjorde at altanen kunne vippes ind på plads under udkragningen.
